APRECIACIÓN HIDROLÓGICA DE LA CONDICIÓN DE DRENAJE PLUVIAL ÁREA DE LA COMUNIDAD EL COQUÍ, BO. AGUIRRE, SALINAS, PUERTO RICO

Dr. Carlos Conde Costas
Hidrólogo - Ecólogo

Abril 2023

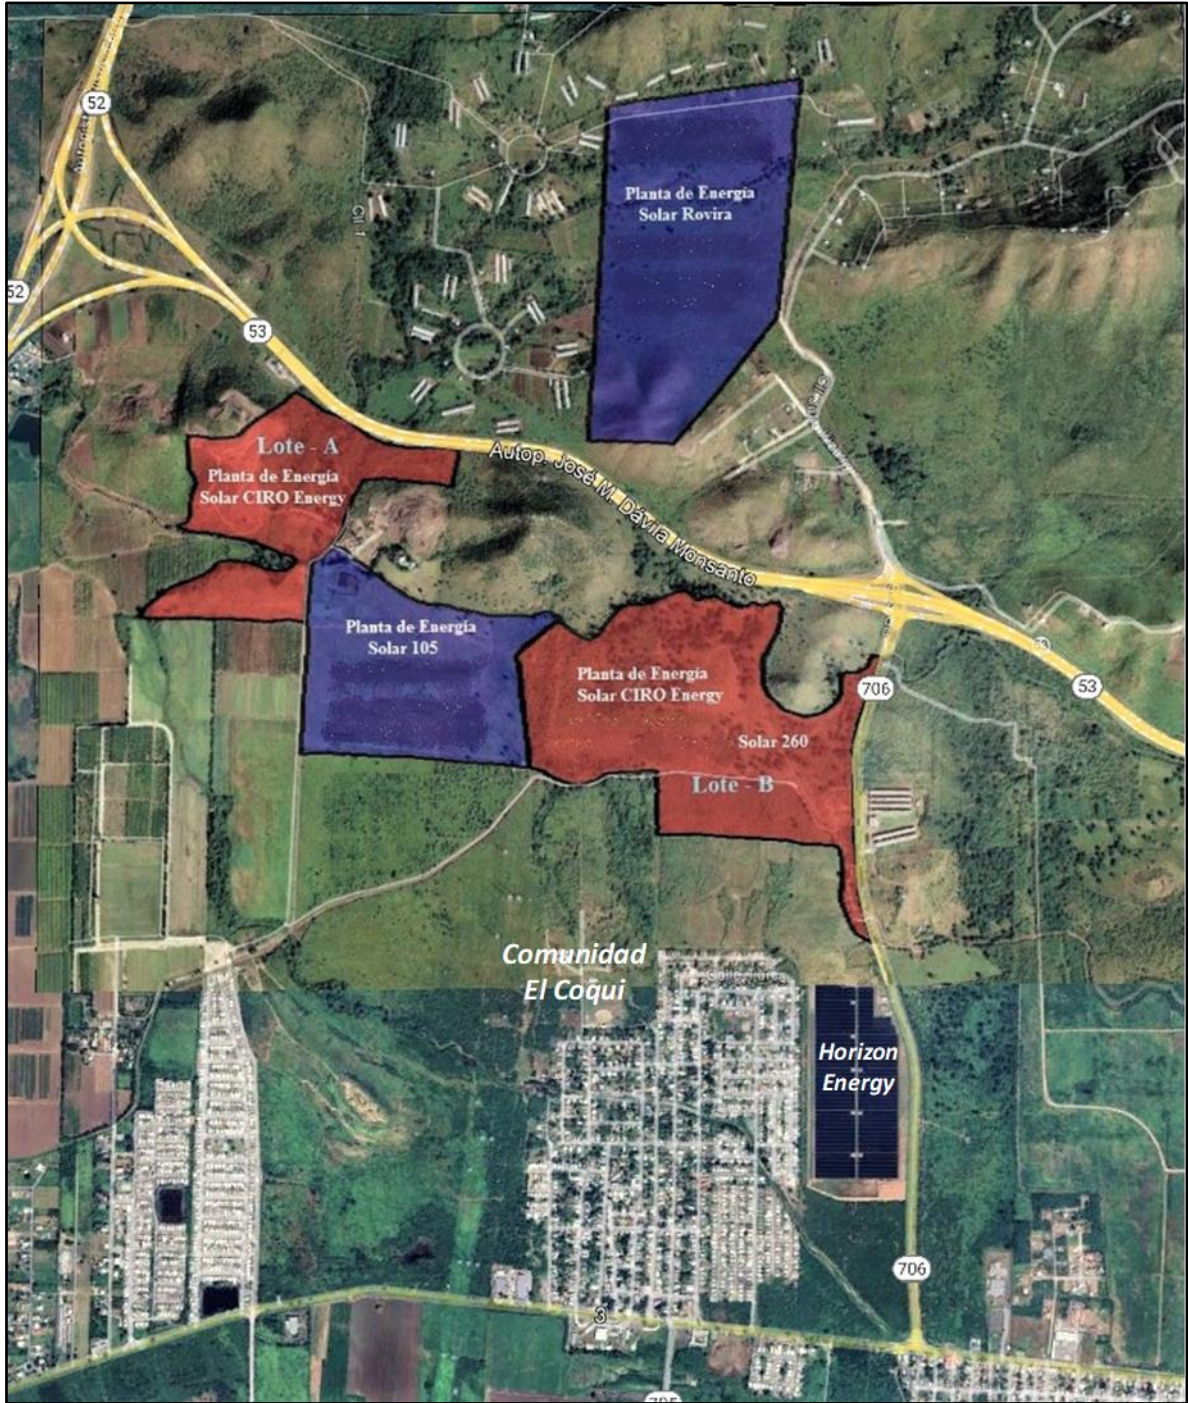
Figura 1- Ubicación de las parcelas que componen el proyecto de energía solar **CIRO One** y su relación espacial con la comunidad **El Coquí**, Barrio Aguirre, Municipio de Salinas.
(Foto base: *Google Earth*)

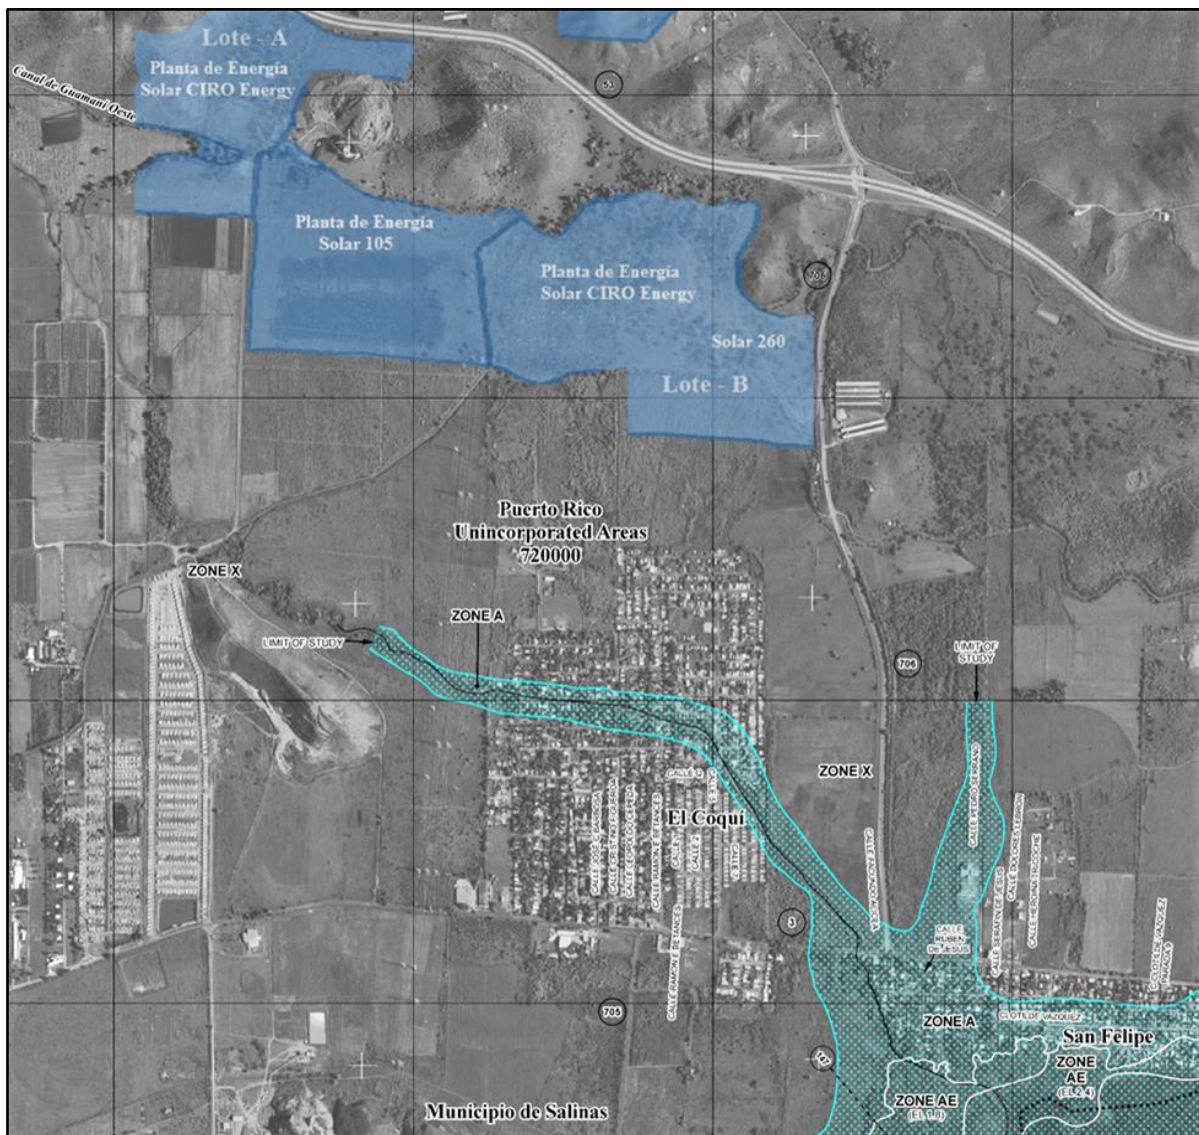
Se reconoce que bajo eventos de lluvia mayores la comunidad experimenta desbordamientos en la sección del cauce que discurre a través de esta. Para el trayecto la **Agencia Federal para el Manejo de Emergencias (FEMA)** ha generado un mapa (**Figura 4**) que registra los niveles de inundación para el evento de lluvia de **24** horas con frecuencia de **100** años. El impacto del desborde se puede extender hasta unos **150** m de los bancos.

Figura 4 – Detalle del mapa de inundación generado por la **Agencia Federal para el Manejo de Emergencias** para la sección de cauce que discurre a través de la comunidad **El Coquí**. (Mapa FEMA # 72000C2105J, Noviembre 2008).
